Inspeção e Diagnóstico de Pavimentos de Madeira

José Mário Pires Caçador

Mestrado em
Engenharia Civil e do Ambiente

Novembro de 2017

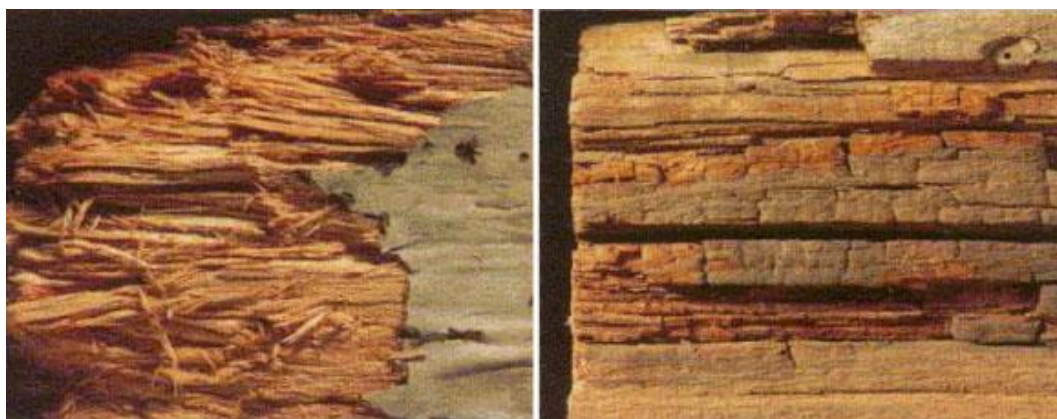
fungos atuam de forma faseada, evoluindo desde manchas até decomposição e apodrecimento da madeira (Cachim, 2007). O apodrecimento apenas se torna visível quando a peça perde cerca de 10 a 20% do seu peso, o que corresponde numa perda de 80 a 95% da sua capacidade resistente (Arriga 2002).

Figura 15 – Madeira atacada por fungos (Cruz, 2001)

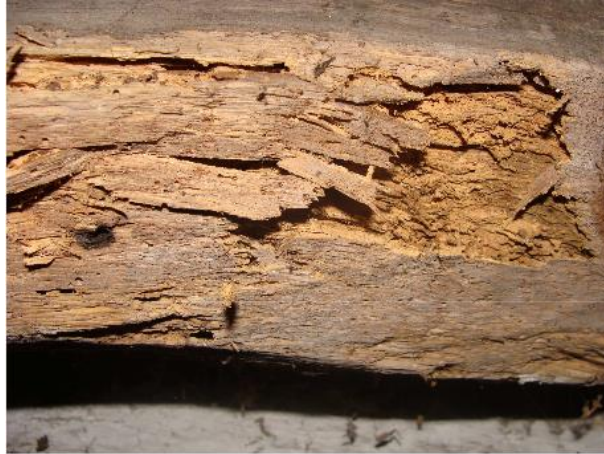
Os **insetos xilófagos**, ou de ciclo larvar, mais comuns são os Anóbios e os Cerambicídeos, vulgarmente denominados caruncho e caruncho grande. Os Anóbios podem ser encontrados em zonas com elevado teor de água e a profundidades de 4 a 5cm, e alimentam-se do borne da madeira. De igual foram os Cerambícios alimentam-se principalmente do borne, no entanto evitam o cerne, o que limita o seu ataque nestas peças. O ataque é identificável pelo serrim produzido, consistindo na mistura de madeira e excrementos de inseto, que preenche as galerias escavadas pelos insetos, podendo atingir diâmetros de 1cm (Dias, 2008) (Botelho, 2006).

Figura 16 - Danos provocados por caruncho

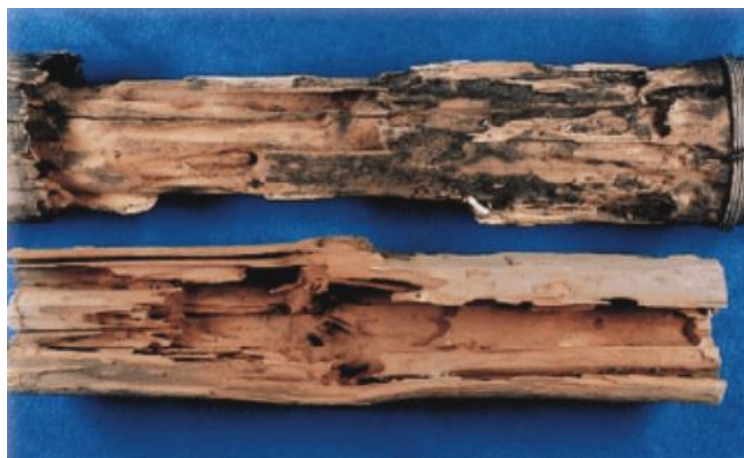
Os **insetos sociais**, nomeadamente as térmitas, na península ibérica dividem-se em dois grupos *Reticulitermes Lucifigus Rossi* e as *Kaloterms Flavicollis*. Os primeiros desenvolvem ninhos no solo, acedendo à madeira através de galerias, os segundos fazem ninhos no interior dos elementos de madeira (Arriga, 2002). Estes insetos preferem madeira de primavera, uma vez que é menos densa, e o seu ataque consiste na abertura de galerias de espessura reduzida de 1 a 2mm, paralelas à orientação do fio, deixando intacto o material entre galerias e o exterior da madeira, o que leva a uma deteção tardia e num estado avançado (Botelho, 2006) (Dias, 2013).

Figura 17 - Danos provocados por térmitas

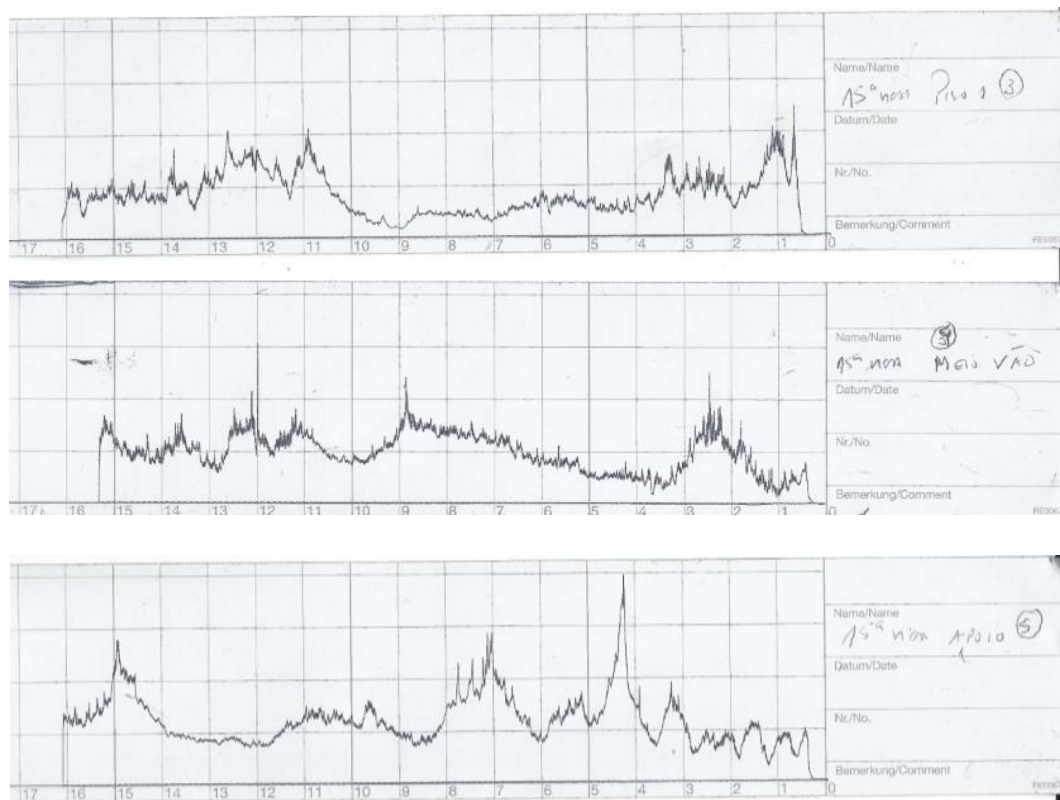
Figura 34 - Resultados Resistograph viga 15 pavimento piso um

A Figura (34) refere-se ao estudo da viga número 15 do pavimento do piso 1. O gráfico resultante revela uma degradação considerável, especialmente no apoio esquerdo e a meio vão, onde os resultados se aproximam do zero, ou seja, praticamente nenhuma capacidade nestas zonas.

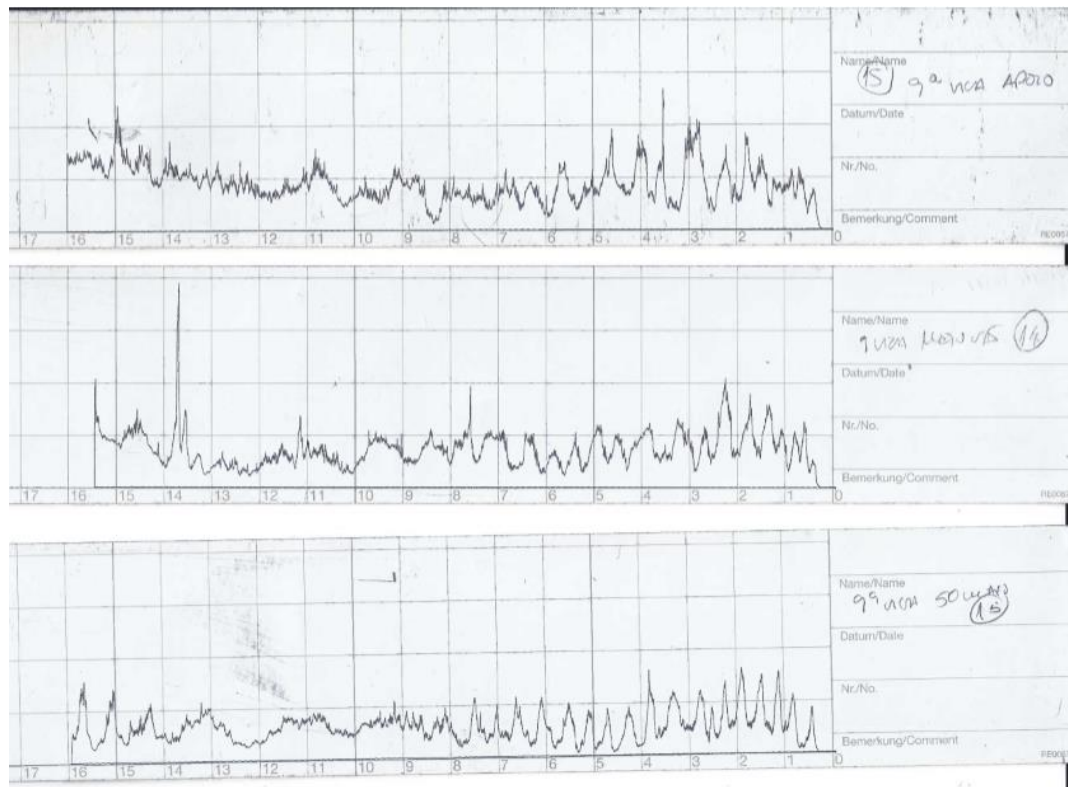
Figura 37 - Resultados Resistograph viga 9 pavimento rés-do-chão

A Figura (37) refere-se ao estudo da viga número 9 do pavimento do rés-do-chão. Esta partilha resultados semelhantes aos obtidos no estudo da viga número 15 do piso 1, sendo perceptível uma capacidade resistente constante, no entanto baixa, assim como a presença de um nó localizado no centímetro 14 no estudo a meio vão.

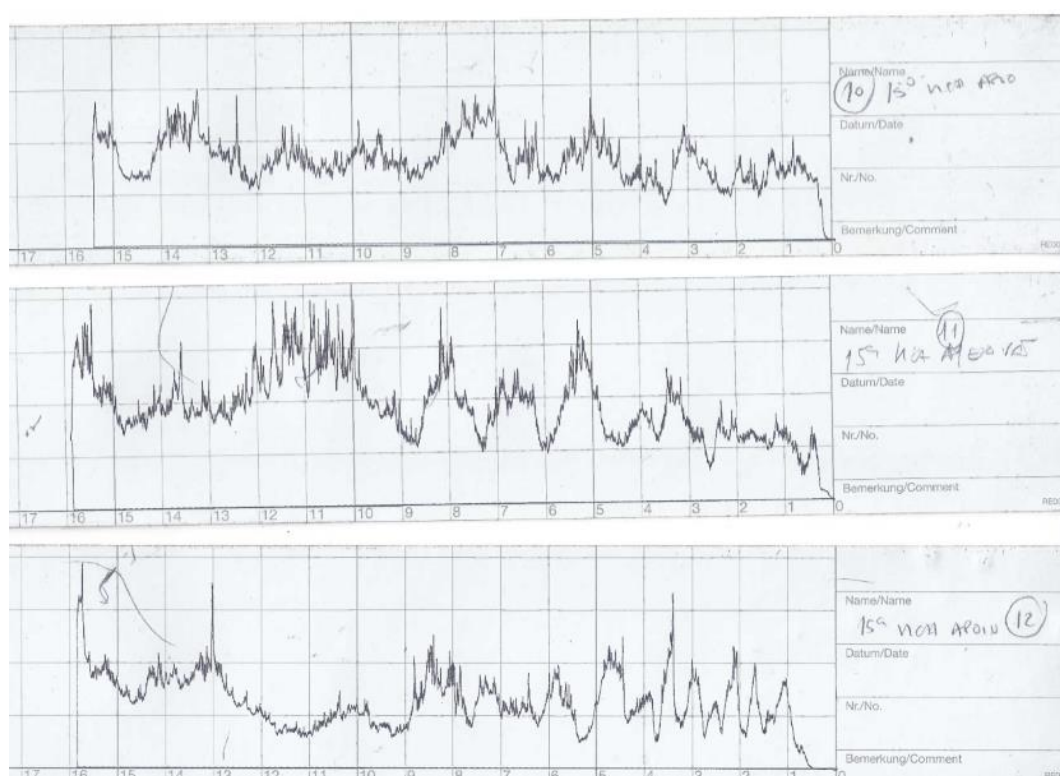
Figura 38 - Resultados Resistograph viga 15 pavimento rés-do-chão

A Figura (38) refere-se ao estudo da viga número 15 do pavimento do rés-do-chão. Esta apresenta resultados muito semelhantes aos obtidos no estudo da viga número 10 do piso 1, encontrando-se num estado de conservação bastante bom.

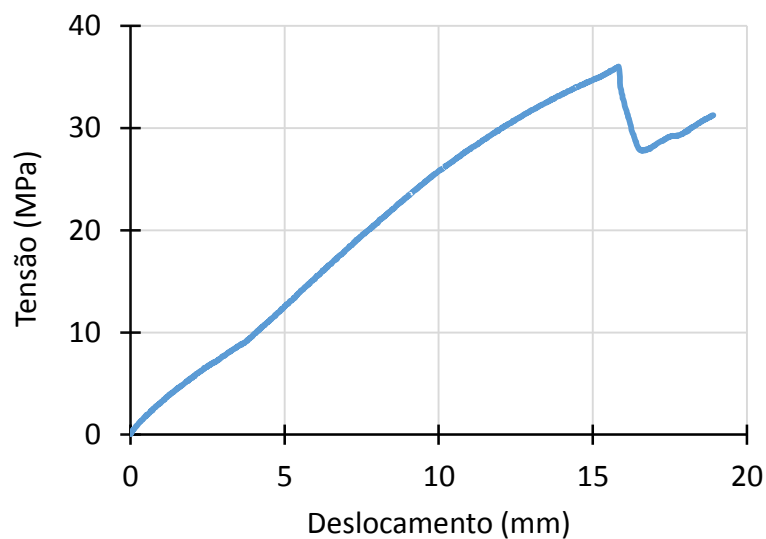
Figura 54 – Gráfico: tensão deslocamento do ensaio da viga Antas 1

Através da análise do gráfico tensão deslocamento, Figura 54, verifica-se um comportamento elástico até à primeira rotura, dada para uma tensão 36MPa e para uma deformação de 16mm, tendo a tensão descido para os 28MPa. Com o novo aumento de tensão a viga apresenta um pequeno patamar plástico até aos 18mm, onde se dá a rotura total do elemento.

O valor de módulo de elasticidade global obtido foi de 4.7GPa. o valor de tensão de rotura à flexão foi igual a 36MPa. Através da aplicação das equações indicadas pela norma EN338 foi possível obter os resultados presentes na Tabela 8.
